## Frage 8: Berg- und Felsstürze im Alpenraum

### Das Erdbeben im Jahr 1601 als auslösender Faktor von Bergstürzen und unterseeischen Rutschungen

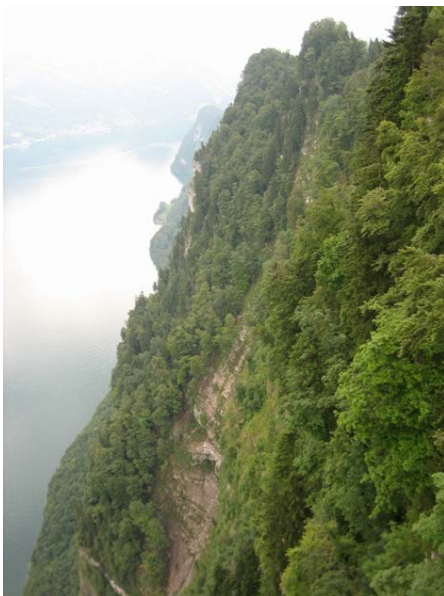
Abb. 8: Blick auf das Abrissgebiet über dem See, aus dem sich 1601 ein Felssturz löste.

Die Schweiz weist eine mittlere Erdbebengefährdung und eine an sich moderate Erdbebenaktivität auf. Das bedeutet aber nicht, dass starke Erdbeben in der Schweiz unmöglich sind. Sie kommen lediglich selten vor. Am stärksten gefährdet ist das Wallis, gefolgt von Basel, Graubünden und dem Alpennordrand. Zu einem starken Erdbeben der geschätzten Magnitude 5.9 (auf der Richterskala) kam es 1601. Rund um den Vierwaldstättersee lösten sich instabile Gesteinsmassen oberhalb (**Abb. 8**) und unterhalb des Seespiegels (**Abb. 9**), die ihrerseits eine Flutwelle von mehreren Metern Höhe verursachten.

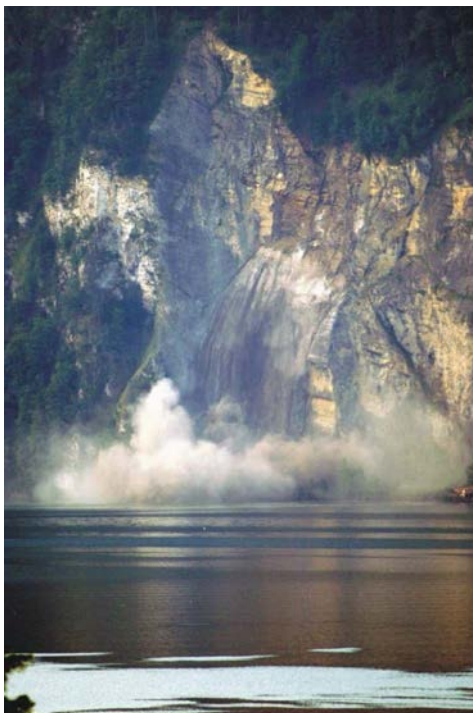
Abb. 13: Einer von mehreren Felsstürzen im Jahr 2007 ereignete sich am 20. Juni. Deutlich sichtbar ist die Wellenbildung.

Bei den Felsstürzen 1964 und 2007 erzeugten die in den See eintauchenden Felsmassen meterhohe Impuls-Flutwellen, welche beim Auflaufen an den Seeufern in der Obermatt, in Vitznau und in Weggis zum Teil erhebliche Sachschäden anrichteten. Um weitere Flutwellen zu verhindern, wurde nach dem letzten grossen Felsabbruch am 26. Juli 2007 als aktive Schutzmassnahme der ehemalige 40-50 m breite Steinbruchboden geräumt. Hier hatte nämlich das Sturzmaterial über die Jahre einen ca. 50'000 m<sup>3</sup> umfassenden Schuttkegel gebildet, über den die Felssturzmassen direkt in den See rutschten. Dank dem ebenen Boden werden die Sturzmassen nun besser aufgefangen, so dass sich eine Flutwellenbildung durch Felsstürze weitgehend verhindern lässt. Neuerlich auf der ebenen Sohle entstehende Schuttkegel sind jedoch auch zukünftig periodisch abzutragen.
